항공사진을 이용한 해안 변화 경향석 분

2018. 5.

연구 개요

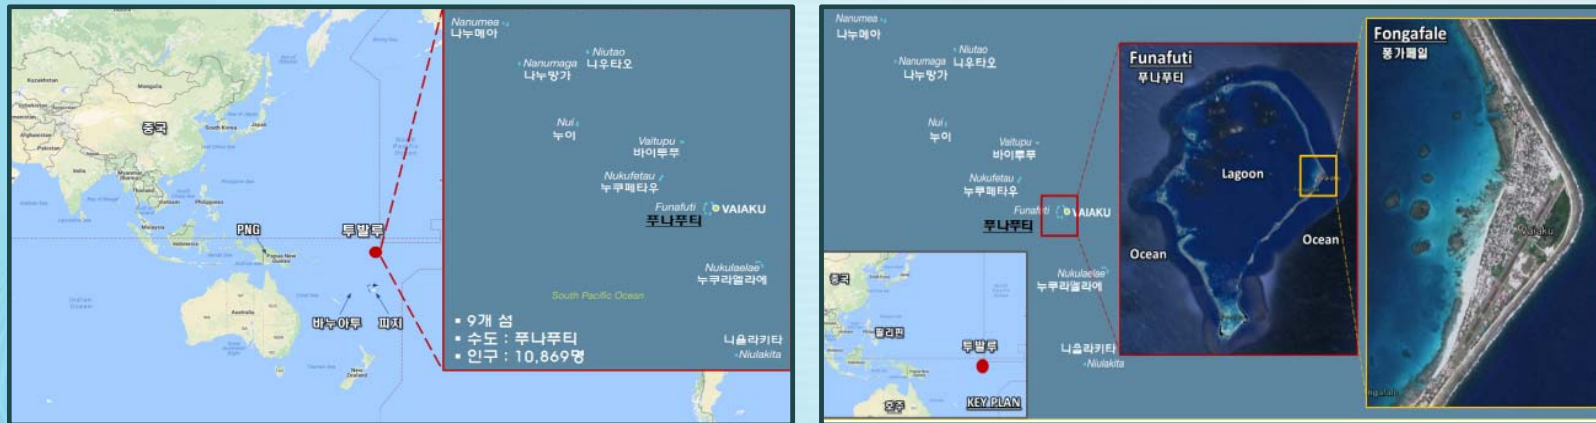
과업대상 위치

- 연구 지역인 투발루는 남태평양의 중앙에 위치하고 있는 영국 연방 국가로 총면적 26km², 해안선 24km 로 이루어진 나라임.
- 과거 1941년부터 금회 조사 2017년 까지의 항공사진으로 해안선 분석을 실시하였음.
- UNDP 에서 제공한 과거사진, GOOGLE 항공사진, 그리고 드론 촬영 이미지를 정사보정 하여 비교해 침 퇴적 경향을 분석 하였음.

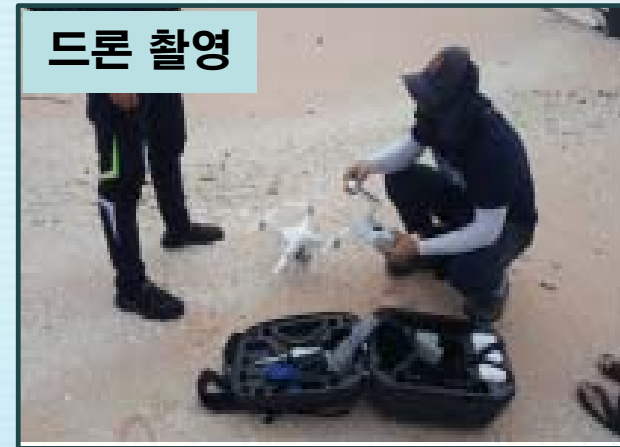
■ 관측 방법

- 드론 촬영은 Dii Phantom 4 드론을 이용하였으며, 기준점은 기지점 또는 알고 있는 점에 GNSS 를 이용하여 드론이 비행하는 동시간대 RTK 측량을 실시해 성과를 취득함.
- 드론의 Log 데이터와 육상 기준점 측량에서 추출된 원시 데이터 파일을 취득하고자 함.
- GCP 및 체크포인트 설치는 촬영 전 측량 구역 내 200m ~ 500m 간격으로 대공 표지 (60 cm x 40 cm) 및 체크포인트를 설치하였고, TRKCPS 를 사용하여 평면 위치, 높이에 대한 성과를 결정함.

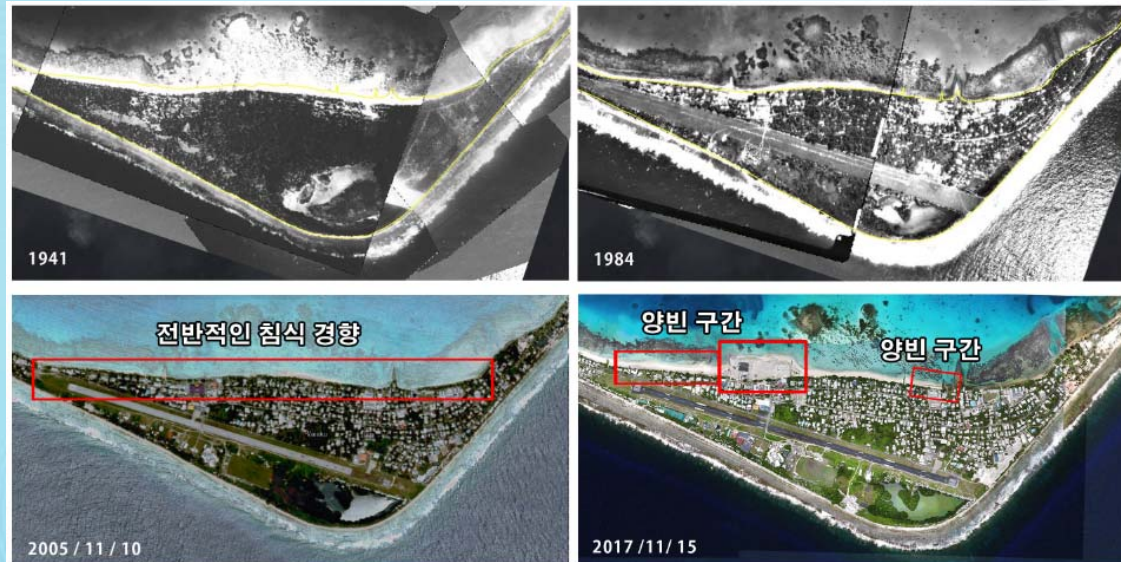
■ 분석 방법

- PIX4D Mapper Pro 프로그램을 사용하여 초기 프로세싱, Point Cloud 및 Mesh 생성, 정사영상 및 DSM 추출 등 단계별 설정에 통일된 값을 사용하여 균일한 성과를 도출함.
- 드론 데이터와 기준점 측량 데이터 원시 자료를 이용해 후처리를 하였음.
- UNDP 과거 항공사진, GOOGLE 위성사진, 및 드론 촬영 이미지를 기준점에 맞춰 Geo-referencing을 통해 정사보정하여 디지털화 시켰으며, 디지털화된 이미지를 GIS 그리드 시스템에 정확하게 위치하였음.
- 보정된 이미지들의 Waterline 을 기준으로 사진상의 해안 면적을 비교 분석 하였음.
